## X系列全频音柱说明书 (V1.0)

臻品专业音柱  
X3/X6

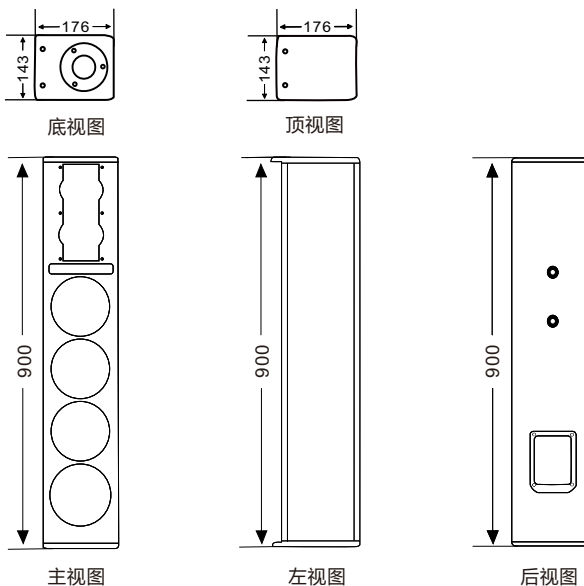
### X6 外观尺寸：

| X6 | |
|---|---|
| 产品尺寸(HWD)： | 900x176x143mm |

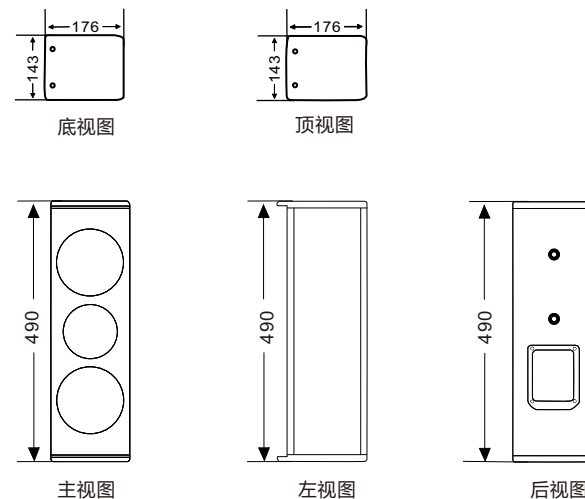
### X3 外观尺寸：

| X3 | |
|---|---|
| 产品尺寸(HWD)： | 490x176x143mm |
